# お使いのガスコード、古くなっていませんか？

## 安全のために点検・交換をお願いします

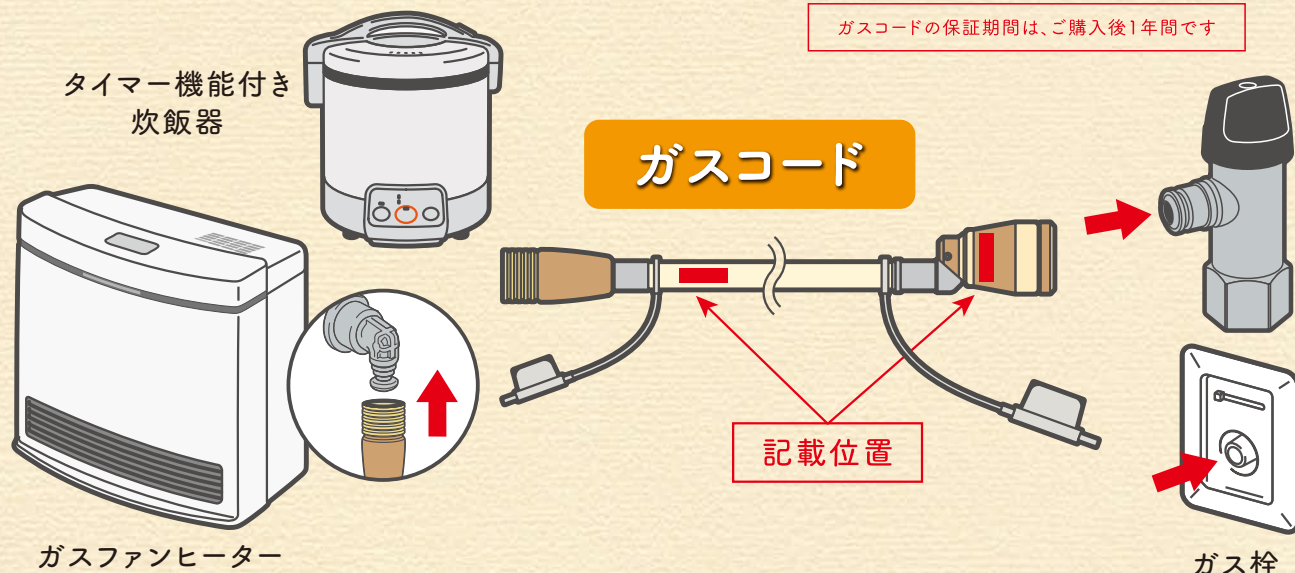
ガスファンヒーターや炊飯器などとガス栓をつなぐ「ガスコード」は樹脂とゴムを使用しているため、時間とともに劣化します。接続面の劣化が進むとガス漏れを起こすおそれがあります。見た目に異常がなくても、ガス機器を取り替える際や、ガスコードの製造後7年程度を目安に、新品へ交換をお願いします。
